Versterkingsopgave Marken

Bepaling dijkversterkingsopgave van de Omringkade van Marken

Datum	2 juni 2016
Status	Definitief

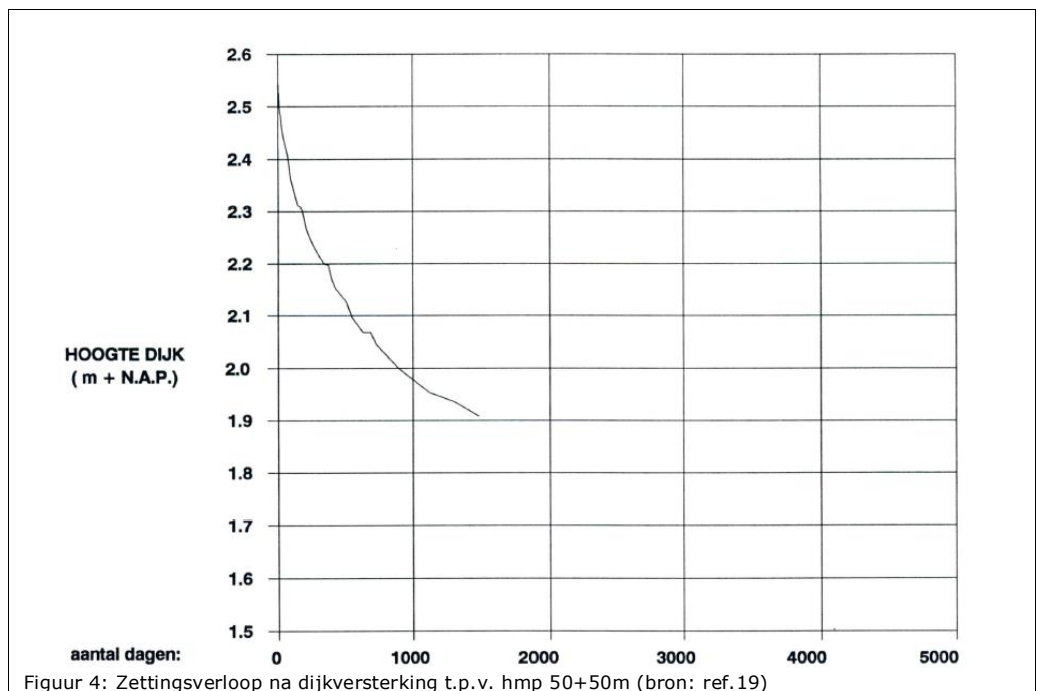
Figuur 4: Zettingsverloop na dijkversterking t.p.v. hmp 50+50m (bron: ref.19)

- 1986 – 1987: uitvoering tweede bestek zoals hierboven beschreven (tussen hmp 55 en de Bukdijk). Hoewel deze kade op dezelfde hoogte is aangebracht als het eerste bestek is dit deel in de huidige situatie significant hoger. Mogelijk heeft hier minder zetting en klink plaatsgevonden. Op het eiland gaat het verhaal dat de kering in het eerste bestek simpelweg lager is aangelegd. Monitoringsgegevens van RWS in de eerste jaren ná aanleg van beide bestekken wijzen er echter op dat de aanleghoogten wel degelijk 2,5m+NAP waren (ref.19). De exacte oorzaak van het huidige kruinhoogteverschil blijft dus onduidelijk.
- Ondanks het aangebrachte geotextiel en de periode van voorbelasting hebben zich in de eerste jaren na aanleg van de versterking forse zettingen voorgedaan, welke afweken van de vooraf berekende zetting (ref.19). Over de eerste vier jaar bedroeg de zetting ruim 60cm (Figuur 4.)

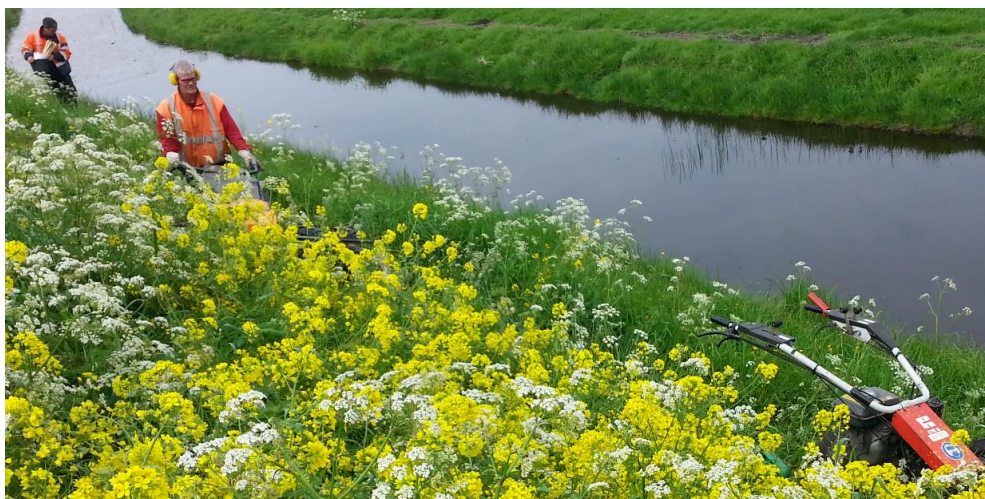
onderhoudswerkzaamheden, zoals bijvoorbeeld maaien, een arbeidsintensieve, riskante en kostbare aangelegenheid worden (Figuur 5). Deze situatie heeft er in het verleden toe geleid dat bijvoorbeeld maaiwerkzaamheden niet goed werden uitgevoerd, wat tot een verslechtering van de grasmat heeft geleid. De onderhoudbaarheid heeft daarmee ook een directe invloed op de standzekerheid van de kering.

Figuur 5: Handmatig maaien op het binnentalud van de zuidkade, mei 2014.

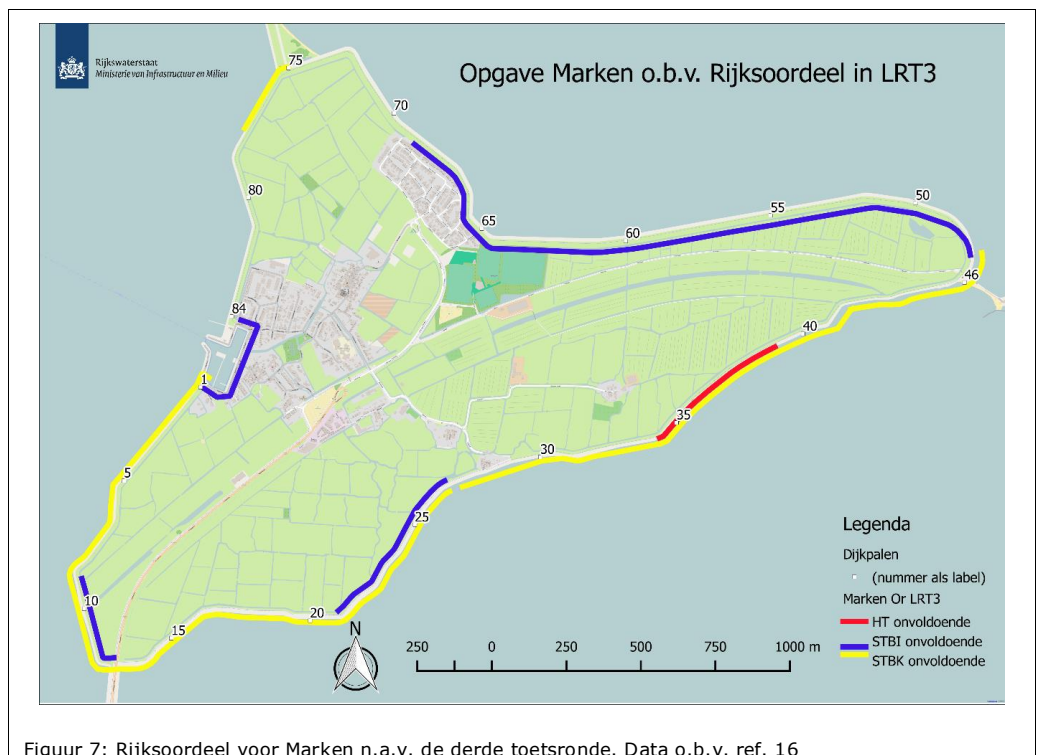
In de derde toetsronde (2011) is de waterkering om Marken op delen afgekeurd op de sporen Overslag / Overloop (HT), binnenwaartse macrostabiliteit (STBI) en de stabiliteit van de steenbekleding. Op basis van een aantal technische onderzoeken heeft Rijkswaterstaat haar bevindingen aan de Provincie Noord-Holland (de toenmalige toezichthouder) gerapporteerd, welke op haar beurt aan het Rijk rapporteert. Het Rijk, in persoon van de Minister, rapporteert vervolgens aan de Tweede Kamer door middel van de Landelijke Rapportage Toetsing (LRT, ref. 3). Dit zogeheten Rijksoordeel vormt de basis voor de budgetbepaling door het HWBP en is op kaart weergegeven in Figuur 7.

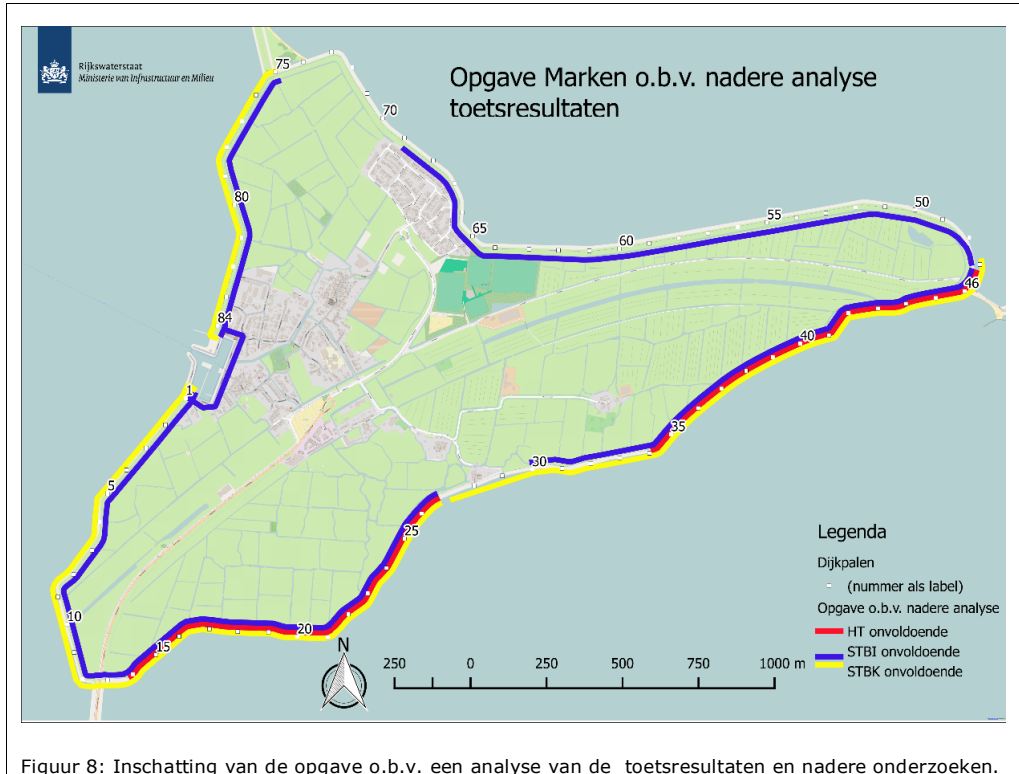
- De resultaten uit de technische toets zijn niet overal op de juiste wijze aan Provincie en Rijk gerapporteerd. Dit heeft tot onterechte goedkeuring van bepaalde trajecten geleid.
- In de tweede toetsronde zijn verkeerde gegevens gebruikt, welke zijn overgenomen in de derde toetsronde. Toen dit werd opgemerkt is (deels) opnieuw getoetst, maar de resultaten zijn niet in de LRT verwerkt.
- Op basis van nieuw onderzoek, uitgevoerd conform VTV2006, kan worden geconcludeerd dat een aantal toets-oordelen in negatieve zin zouden moeten worden bijgesteld.

De resultaten van deze analyse zijn opgenomen in bijlage A. De resultaten zijn op kaart weergegeven in Figuur 8.

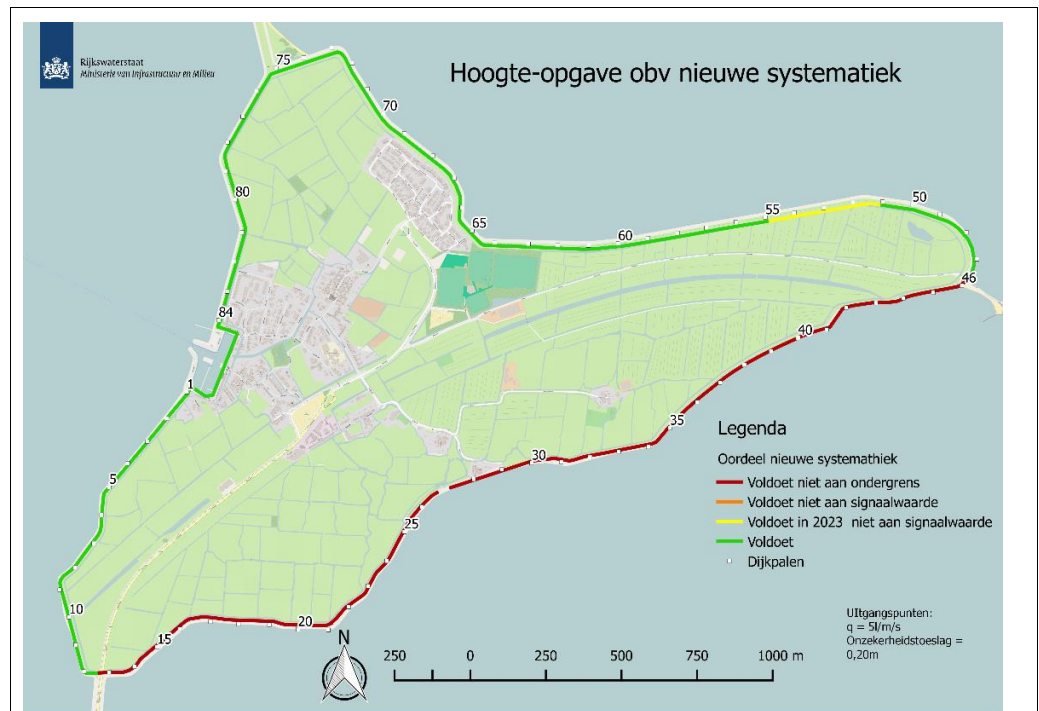
Uit de berekeningen blijkt dat de hele zuidkade een fors hoogte tekort heeft. De west- en de noordkade hebben een overhoogte variërend van 20 tot 55cm. De restlevensduur tot bereiken van de ondergrens is minimaal 25 jaar (vak 7a). Naar verwachting zal dit vak in 2023 het niveau behorende bij de signaalwaarde nèt onderschrijden. Voor de haven zijn geen berekeningen uitgevoerd. Toch is de haven in Figuur 9 groen ingetekend, omdat op basis van de berekeningen aan de Westkade mag worden aangenomen dat de kade hier op hoogte voldoet (zie ook §3.3.5).

Figuur 9: hoogte-opgave o.b.v. nieuwe systematiek uitgaande van een overslagdebet van 5l/m/s en een onzekerheidstoelag van 20cm.

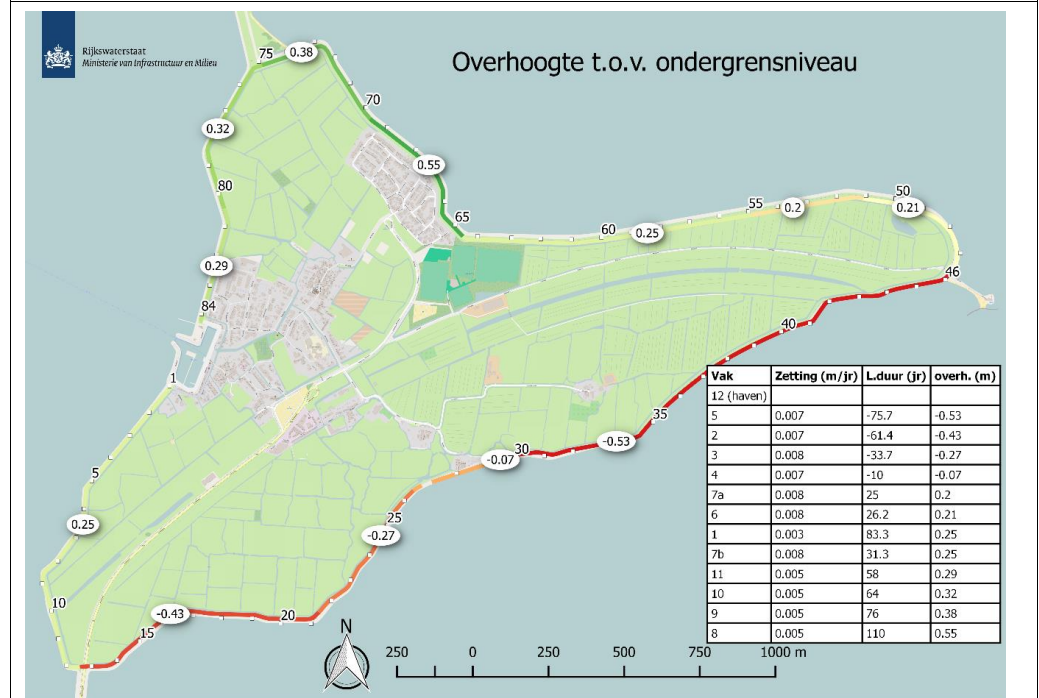
Figuur 10: Overhoogte (m) per vak t.o.v. van benodigde hoogte conform ondergrens. In de tabel zijn ook de vakspecifieke zettingen én de restlevensduur tot bereiken ondergrensniveau gegeven.

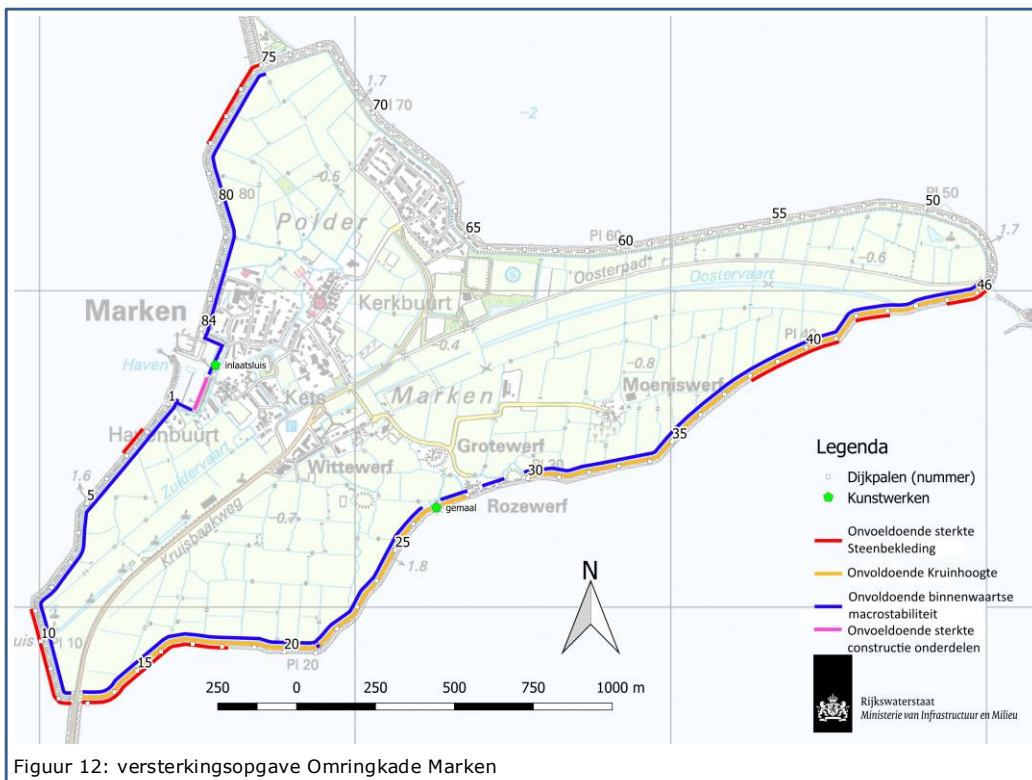
De versterkingsopgave is weergegeven in Figuur 12. Ten opzicht van de scope zoals die zou volgen uit de LRT3 (Figuur 7) zal de opgave op de Noordkade komen te vervallen, terwijl die op de Westkade juist moet worden uitgebreid.

Figuur 12: versterkingsopgave Omringkade Marken

Samenvattend bestaat de versterkingsopgave dus uit het integraal versterken van circa 5,2 km dijk, 0,2 km maatwerk oplossing voor een hoogte tekort (Rozenwerf) en de aanpassing van een kunstwerk. Mogelijk wordt de versterking van de kademuren in de haven hier nog aan toe gevoegd.
